초지기 보수작업중 동력전달축에 협착사고

< 재 해 개 요 >

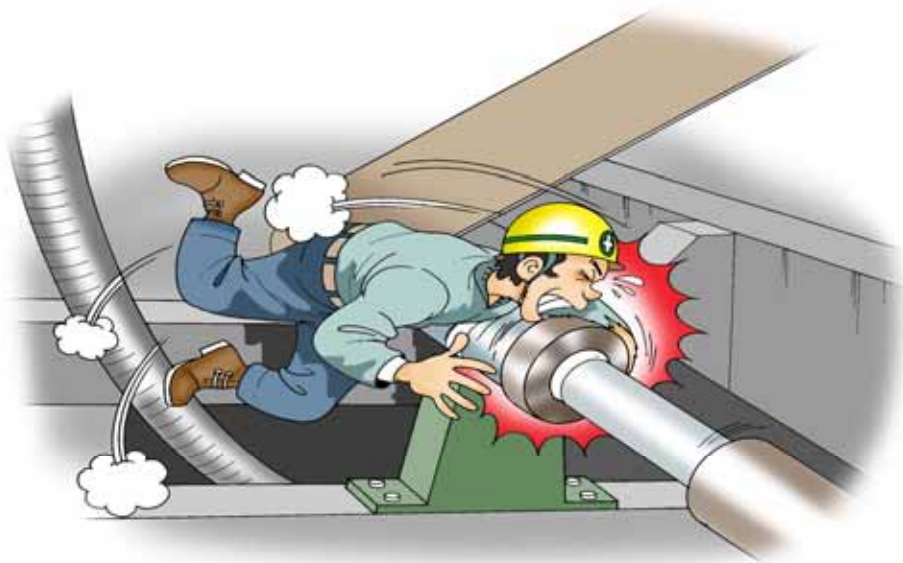
공장내 초지기 와이어파트에서 넘어온 지필이 프레스파트로 넘어갈 때 펠트에 잘 달라붙지 않고 자중에 의해 바닥쪽으로 분리되는 현상이 자주 발생하여 펠트에 석션을 추가로 설치하는 작업을 하던중 드라이브 롤 구동용 샤프트 볼트에 옷자락이 말려 협착 사망한 재해임.

- 제지공장에서 초지기 펠트를 보통 4~6개월마다 노후화로 인해 신품으로 교체한 후 작업하던 중 펠트가 신품인 관계로 표면에 마찰계수가 적음으로 인해 와이어파트에서 넘어온 지필이 프레스파트로 넘어갈 때 펠트에 잘 달라붙지 않고 자중에 의해 바닥쪽으로 분리되는 현상이 종종 발생하여
 - 펠트에 물기를 지속적으로 스프레이해 주자 지필이 분리되는 현상이 감소되어 기존에 기 설치되어 있던 석션을 추가로 설치하기 위해 작업하던중
 - 와이어용 드라이브 롤을 구동시켜 주는 구동용 샤프트에 튀어나온 볼트부분에 옷자락이 말려들면서 좌측팔이 절단되고, 머리부분이 초지기 구조물에 충돌하여 사망한 재해임.

- 롤(Roll)과 동력전달부가 정상적으로 회전하고 있는 상태에서 석션을 추가로 설치하는 작업을 실시하여 동력전달부에 의한 협착재해의 위험이 있었음.

- 초지기 와이어파트 메인 롤과 와이어 드라이브 롤을 구동시켜 주는 구동축에 덮개를 설치하지 않아 좁은 공간에서 작업시 접촉에 의한 협착재해의 위험이 있었음.

- 기계·설비의 정비·청소·수리 작업시 근로자에게 위험을 미칠 우려가 있는 경우에는 당해 기계의 운전을 정지시킨 후 작업을 실시하여야 하며 기동스위치에는 「수리중 조작금지」 표지판(꼬리표, Tag)를 부착하거나 시건을 한 후에 수리작업을 실시하여야 함.

- 기계의 축(Shaft) 또는 기어(Gear), 풀리(Pulley), 벨트(Belt) 등과 같은 동력을 전달해 주는 부분에는 근로자에 위험을 미치지 않도록 하는 덮개를 설치하거나 울 등을 설치하여야 함.
