알루미늄 판을 펌프 베큘홀더로 운반하던중 낙하사고

< 재 해 개 요 >

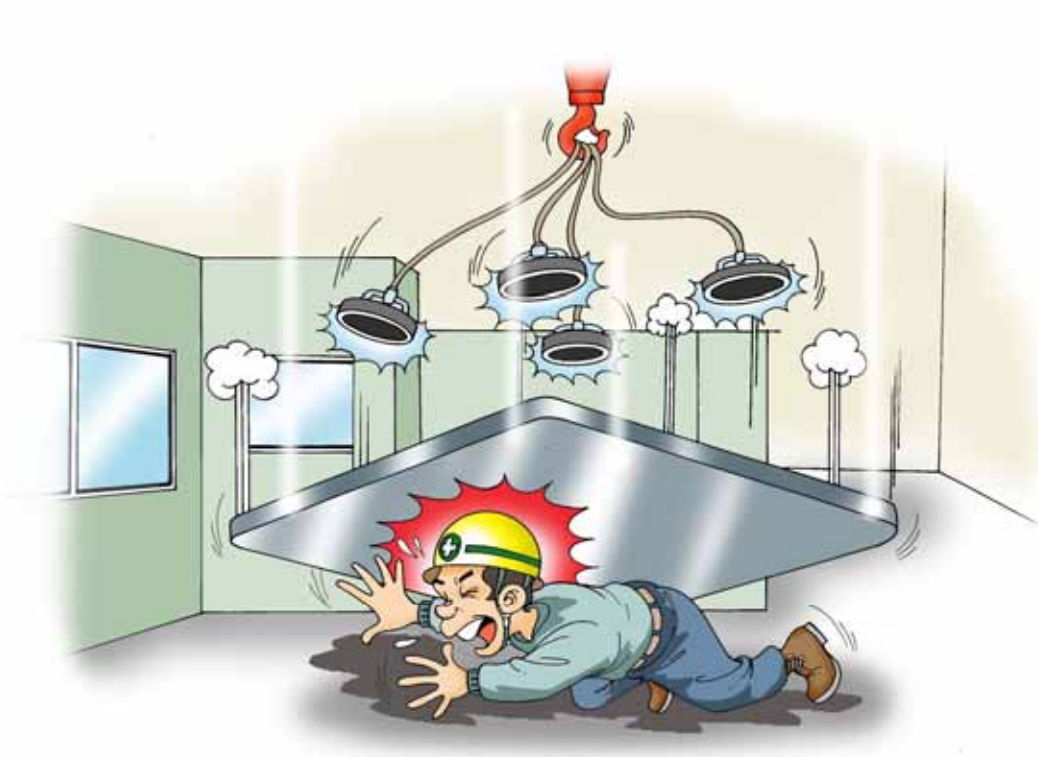
공장내에서 크레인에 펌프 베큘홀더 4개를 걸은 후 알루미늄 판(517kg)을 머신 센터방향으로 운반하던중 1.5m 높이에서 알루미늄 판에 밀착되어 있던 베큘홀더가 이탈되면서 재해자를 덮쳐 사망한 재해임.

- 작업장에서 3차원 가공기로 LCD 장비용부품인 알루미늄 판을 생산하여 크레인(5톤)에 펌프 베큘홀더 4개를 걸은 후 각 홀더에 알루미늄 판(517kg)을 부착하여 머신 센터방향으로 2m 정도 이동하던중 1.5m 높이에서 알루미늄 판에 밀착되어 있던 베큘홀더가 이탈되면서 재 해자를 덮쳐 사망한 재해임.

- 중량물인 알루미늄 판(517kg)을 유리이송용 펌프 베큘홀더를 사용하여 운반하였으며 또한 알루미늄 판 표면에 기름 및 볼트구멍이 있어 진공 협착력이 약한 상태에서 운반작업을 실시하였음.

- 알루미늄 판과 같은 중량물 줄걸이 작업을 하는 때에는 판에 아이볼트 구멍이 있으므로

볼트를 체결하여 중량물 하중에 적합한 줄길이 용구를 사용하여야 함.
