## 버프연마기로 연마작업중 가공물 비래사고

### < 재 해 개 요 >

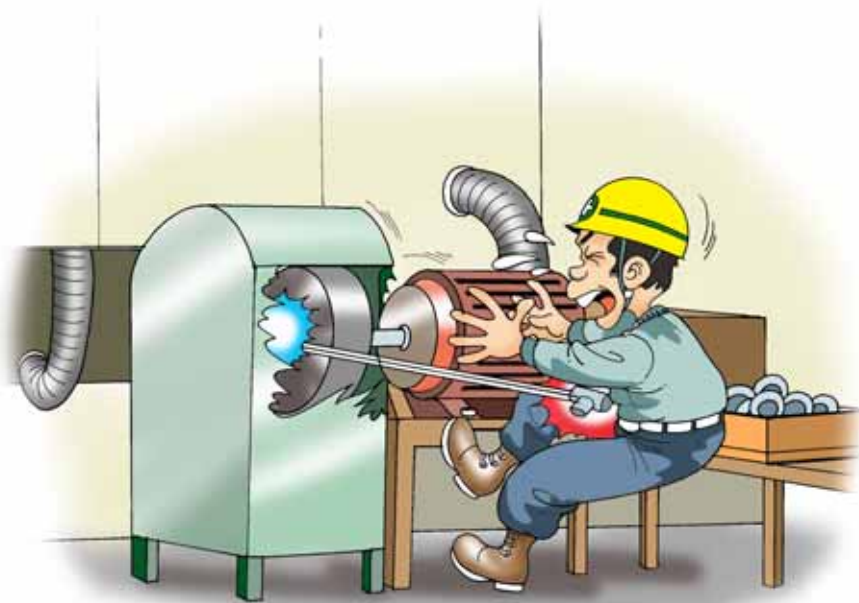
공장내에서 버프연마기로 수도꼭지 가공재 곡률부분 연마작업중 손이 덮개 안으로 말려들면서 가공재를 놓치는 순간 가공재가 연마기 커버 내부에서 2~3회 회전하면서 덮개 상부전면으로 비래하면서 재해자 가슴을 강타하여 사망한 재해임.

- 연마기 가공작업시 비래 등으로 근로자에게 위험을 미칠 우려가 있을 때에는 가공물이 덮개 안으로 가공물이 들어가지 않도록 적정사양의 덮개 또는 울을 설치하여야 하나 부적합하였음.(연마기와 덮개와의 간격 하부 150mm, 측면 130mm)

- 연마시 가공물 지지와 이탈을 방지하기 위해 받침대를 설치하고 받침대 위에서 작업을 실시하여야 하나 받침대를 미설치한 상태에서 무리한 작업을 실시하였음.

- 가공물이 작고 표면이 미끄러운 상태에서 면장갑을 착용하고 고속회전 작업을 실시하여 가공물이 손에서 떨어질 위험이 있었음.

- 연마작업시 가공물이 말려들어가거나 비래되는 것을 방지하기 위해 연마작업에 필요

한 부분을 제외하고는 견고한 구조의 덮개를 설치하여야 함.

- 연마작업시 가공물 지지 및 이탈을 방지하기 위해 연마기의 연마부분 하단에 받침대를 설치하고 작업을 실시하여야 함.

- 표면이 미끄러운 가공물을 손으로 잡고 연마를 할 때에는 가공물이 손에서 미끄러지지 않도록 밀착이 잘되는 가죽용 장갑을 착용하고 작업을 실시하여야 함.
